Promotion de la qualité de «La Suisse à pied»

Résultats 2017

Le présent rapport montre les résultats des visites accomplies sur les itinéraires de La Suisse à pied en 2017.

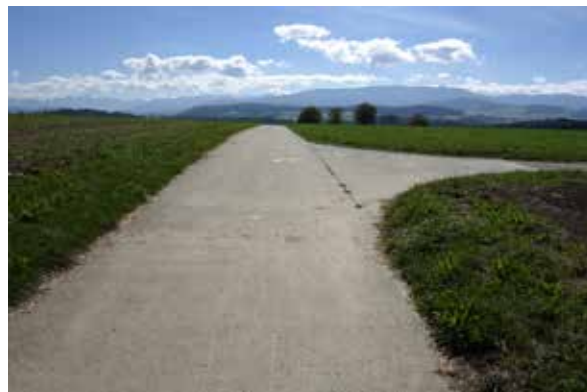
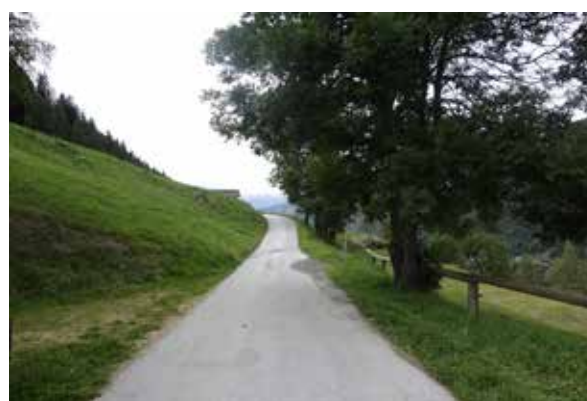
Haut: Fribourg en diagonale, Gruyères – Morat

Bas: Chemin des Bisses, Grimentz – Vercorin

Les chemins de randonnée pédestre avec revêtement dur et sans changement de direction n'ont que peu d'intérêt pour les randonneurs, qui préfèrent les chemins étroits, sinueux, de caractère varié et offrant une belle vue.

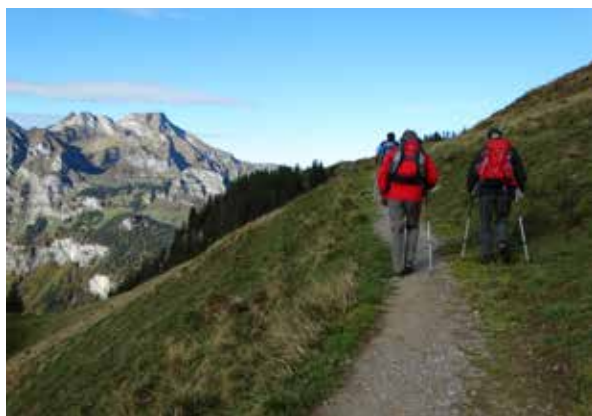
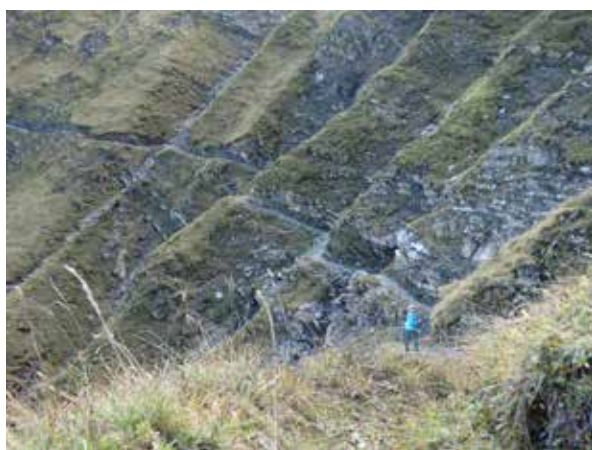
Chemin des crêtes de Nidwald, Engelberg - Oberriedenbach: des chemins sinueux offrant une vue très dégagée sont très prisés par les randonneurs.

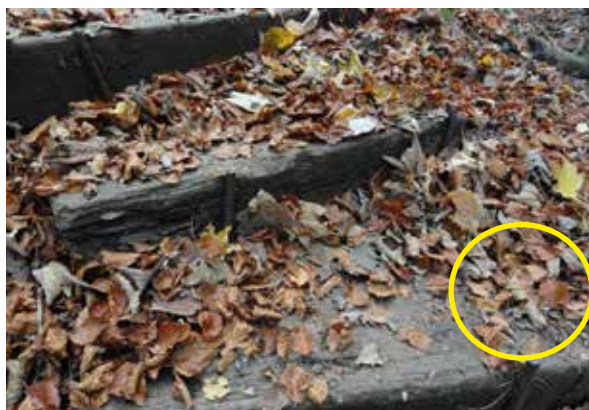
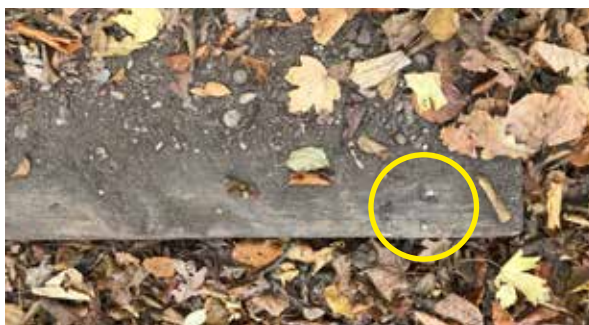
Via Surprise, Beinwil-Ibach:

À quelques endroits, des fers d'armature dépassent des marches d'escalier. Ces éléments risquent de faire trébucher les randonneurs et de les blesser.

Recommandation: une solution ayant l'avantage de la stabilité et la longévité consiste à enfoncer ces fers dans le sol jusqu'à la surface du chemin (image bas).

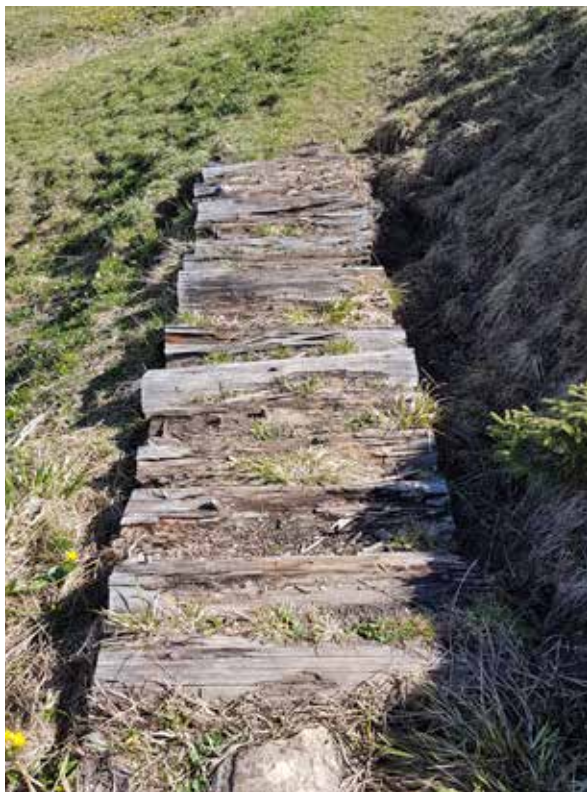
Chemin des crêtes d'Obwald, Hüttstett-Hebrig:

Entre les sites de Hüttstett et de Hebrig, des chemins de randons détrempés ou vermoulus ont été constatés sur plusieurs tronçons relativement courts.

Recommandation: remplacement des rondins et installation adéquate dans le sol, avec couche superficielle constituée de matériau du sol.

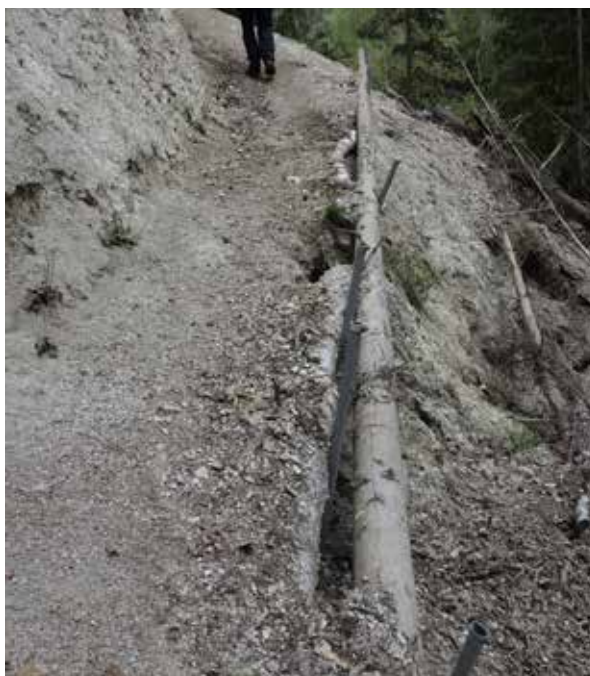
Chemin des Bisses, Grimentz-Vercorin: dégâts d'érosion résultant de l'utilisation intensive par les amateurs de VTT.

Recommandation: réfection des bords du chemin. Accroître la stabilité du tracé et éventuellement, installer de sécurités anti-chute. Réduire la fréquentation par les amateurs de VTT, év. par une limite de vitesse, voire une interdiction.

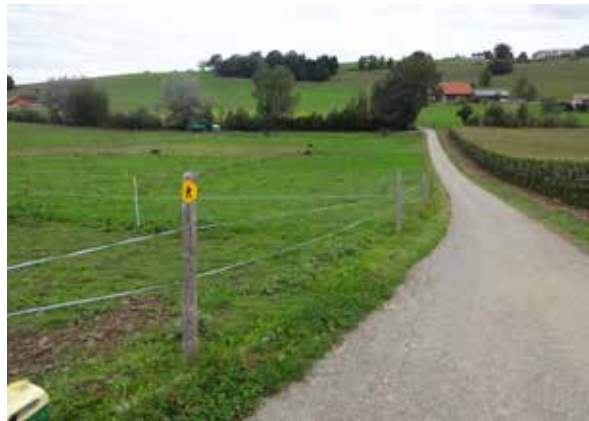
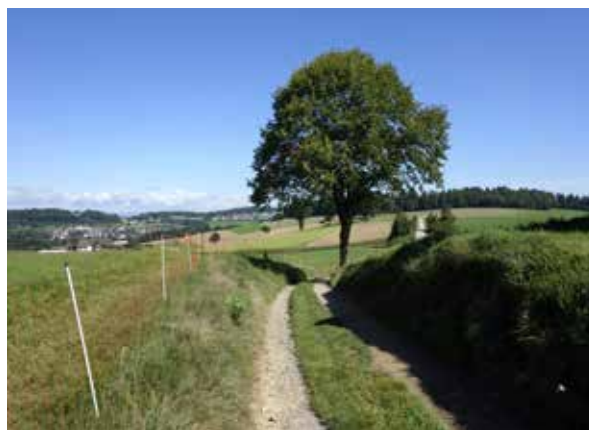
Fribourg en diagonale, Farvagny-le-Grand – Fribourg: la plupart du temps, un chemin constitué d'une bande centrale herbeuse satisfait aux exigences de l'agriculture tout en restant plus intéressant pour les randonneurs que des voies recouvertes de béton, voire entièrement asphaltées.

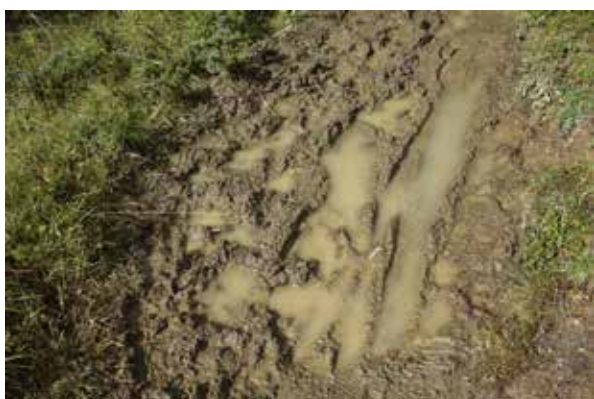
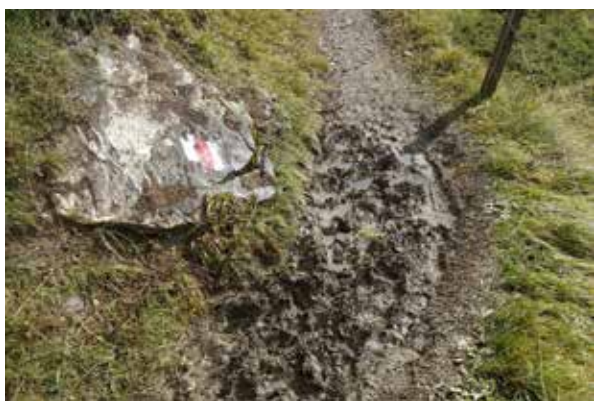
Walliser Sonnenweg, Cave du Sex-Leukerbad:

En raison du passage de bétail et d'un drainage insuffisant, certains passages sont saturés d'eau.

Recommandation:

asséchage des endroits gorgés d'eau et/ou aménagement d'une couche de fondation. La pose de grandes pierres plates est également susceptible d'améliorer la situation.

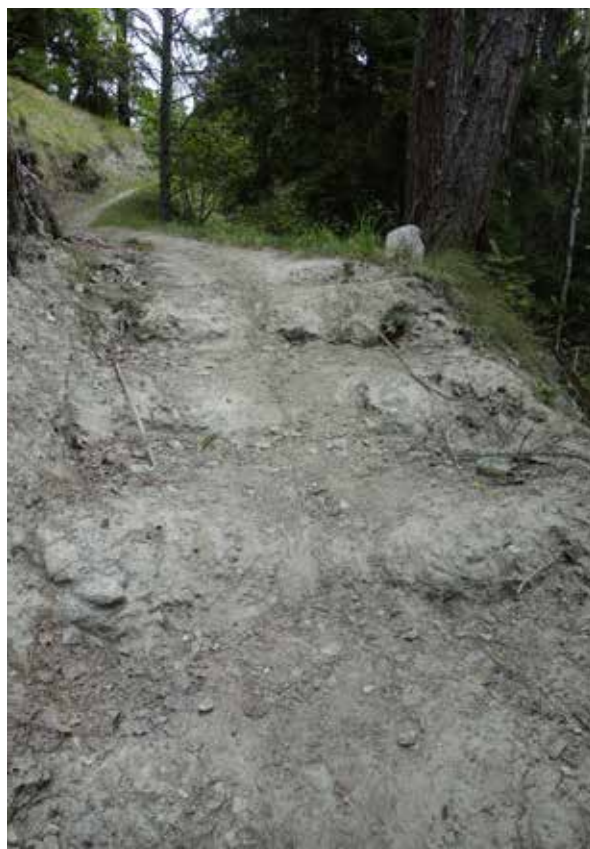
Chemin des Bisses, Grimentz-Vercorin: dégâts dus à l'érosion en raison de l'utilisation intensive du chemin par les amateurs de VTT.

Recommandation: remise en état du chemin; réduction des passages de VTT, év. au moyen d'une limite de vitesse, voir d'une interdiction.

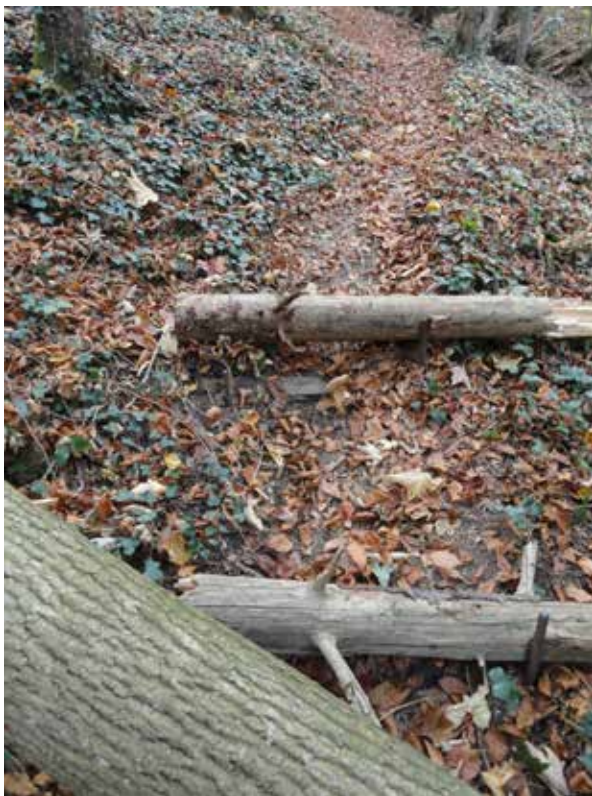
ViaSurprise, Meltingenberg – Meltingen

Riedengraben: Les VTTistes empruntent sans arrêt ce chemin. Des barrières spécialement placées à certains endroits servent à freiner leur passage.

Recommandation: les barrières risquent également d'être un obstacle ou une occasion de chute pour les randonneurs. Il faut donc renoncer à ces obstacles, surtout aux fixations dans le sol. Éventuellement placer au début du tronçon un panneau interdisant le passage des VTT dans ces endroits très en pente.

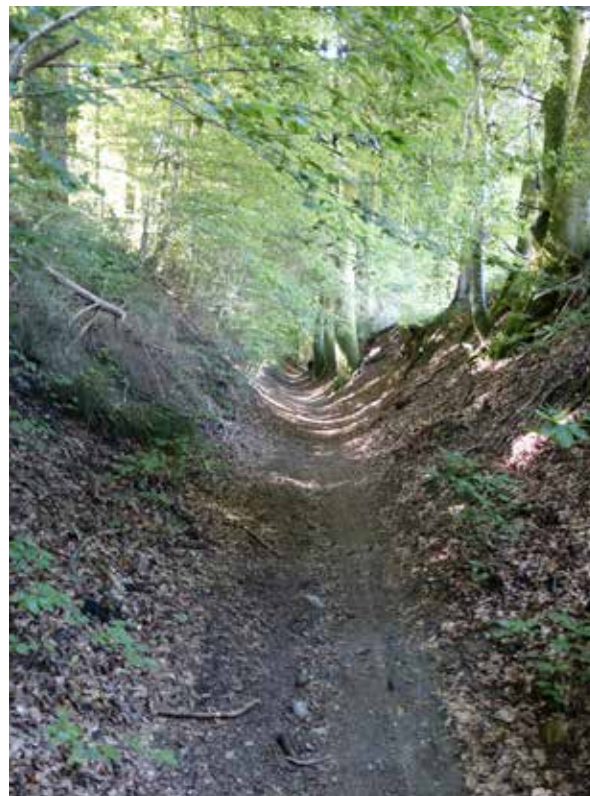
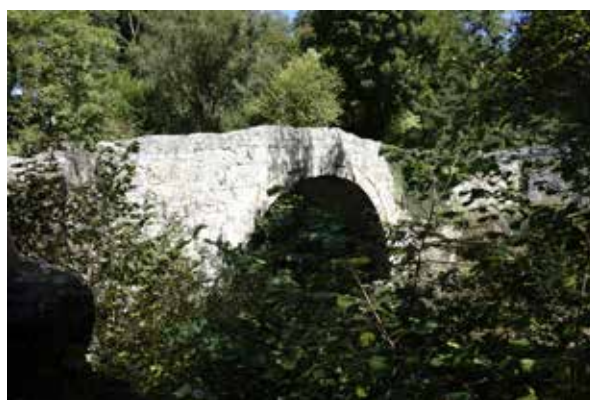
Fribourg en diagonale, Farvagny-le-Grand - Fribourg:

Ci-dessus: le chemin de randonnée mène à travers un chemin creux. Les chemins creux sont apparus en raison de leur utilisation comme chemin pour piétons, chemin de passage pour le bétail ou voie de communication. Ils se creusent au cours de centaines d'années en raison de l'érosion de leur sol souvent trop mou.

Ci-dessous: pour assurer la maintenance des ponts historiques, il convient de tenir compte des spécificités liées à leur construction et à leur apparence. Photo: pont sur la Glâne, 1147.

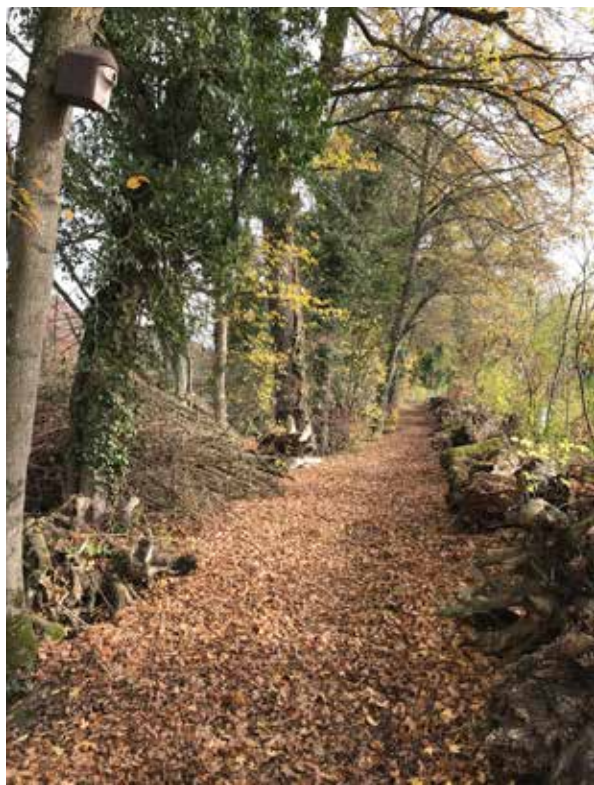
Via Rhenana, Kaiserstuhl-Bad Zurzach: en plus de l'entretien ordinaire effectué ici, on aménage des microbiotopes et des lieux de ponte pour les poissons. L'image montre des murs de pierres sèches, des tas de branchages et des nichoirs pour les oiseaux. Des étangs, du bois mort et des hôtels pour insectes complètent ces mesures.

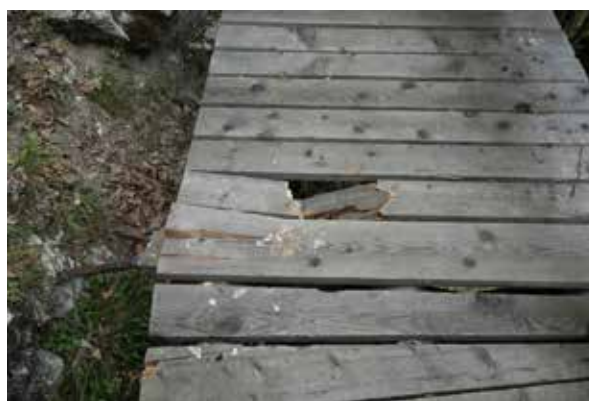
Chemin des Bisses, Grimentz-Vercorin: cette passerelle en bois endommagée est le signe visible d'une chute de pierre. L'information donnée sur ce tronçon de chemin concernant ce risque est insuffisante.

Recommandation: mieux informer concernant le risque de chute de pierres. Installation de panneaux explicatifs avec indication de la longueur du tronçon exposé au risque.

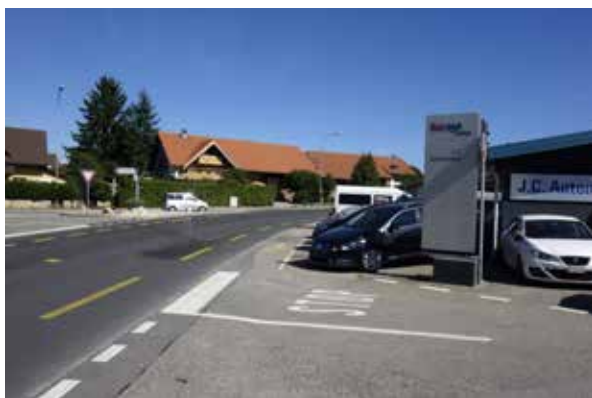
Fribourg en diagonale, Farvagny-le-Grand - Fribourg: le tracé du chemin n'est pas très clair pour les randonneurs; la situation sur cette route de transit très fréquentée est confuse et dangereuse.

Recommandation: si la neutralisation du danger n'est pas possible, rendre la signalisation très claire ou aménager un tracé plus sûr.

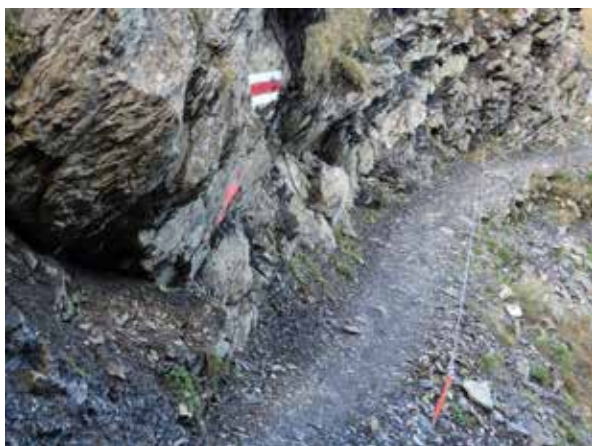
Chemin des crêtes de Nidwald, Walegg - Oberfeld: à plusieurs endroits de l'arête du chemin, la barrière est lâche et les poteaux ne sont plus fermement plantés dans le sol.

Recommandation: au printemps, avant l'ouverture de ce chemin de randonnée de montagne, il faut vérifier que tous les poteaux soient solidement plantés.

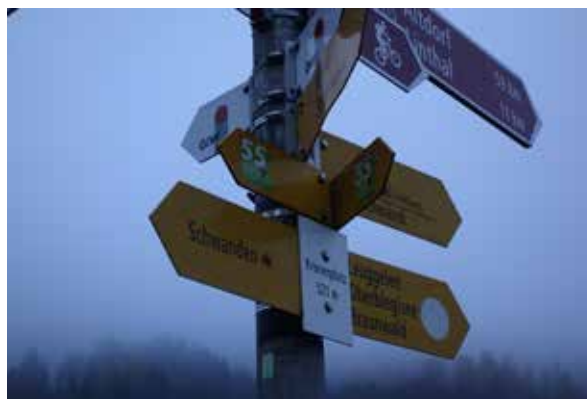
Via Suworow, Schwanden-Glarus: cet indicateur de direction est incomplet et le montage n'est pas optimal. Certes, il existe un champ d'emplacement, mais les indications de temps font défaut. La suite du parcours de ce chemin sans obstacle n'est pas indiquée.

Recommandation:

à cet emplacement, il convient d'installer un nouvel indicateur de direction comportant quatre lignes et affichant les destinations intermédiaires et d'itinéraires correctes. Les indicateurs de directions comportant un champ réservé aux itinéraires doivent être apposés sous l'indication de la destination. Il est superflu d'indiquer l'emplacement lorsqu'on se trouve à un emplacement C.

La suite du parcours de ce chemin sans obstacle doit être indiquée au moyen d'indicateurs de direction (avec des autocollants pour les destinations).

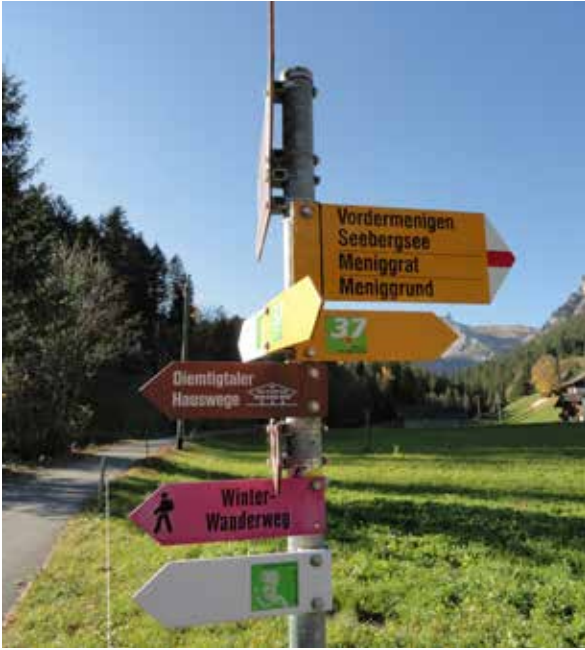
Chemin des préalpes bernoises, Schwenden-Seebode

Une pléthore de panneaux et d'informations rendent cet emplacement surchargé.

Recommandation:

lors des prochains travaux d'amélioration, la signalisation complémentaire doit être uniformément condensée sur des panneaux indicateurs blancs afin de clarifier les informations affichées à cet emplacement. Les offres liées à la randonnée doivent normalement être signalisées avec retenue.

La signalisation d'hiver doit être retirée en été, comme les recommandations le précisent.
